Prüfprotokoll zur Feststellung der Betonfestigkeitsklasse eines Baukörpers

Baustellenanschrift:	Früh Müller, Bullec 12, 86413 München
Prüfdatum:	18.05.11
Bauteil / Bauwerk:	SBE - Alege
Herstelldatum Baukörper:	
Festigkeitsklasse (Soll):	C35/45 nach DIN EN 12566-1
Prüfgerät:	Betonprüfhammer PCE-HT225A
Prüfer:	M. Spärling

Schacht-Dichtheitsprüfung nach DIN 4261-1 (W)

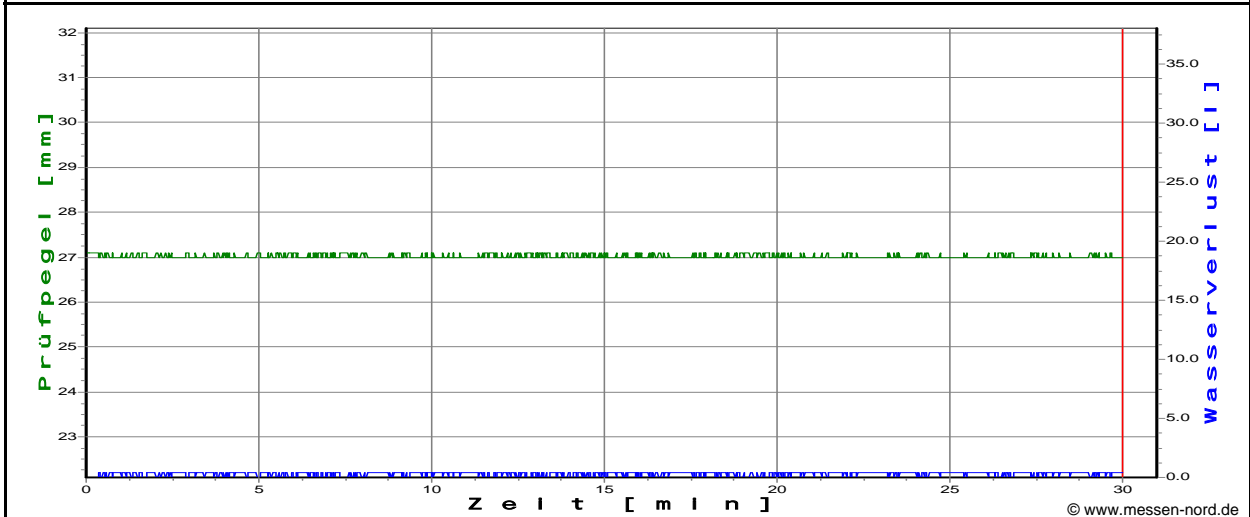
Auftraggeber:	<div style="background-color: yellow; width: 150px; height: 20px;"></div>	GmbH	
Straße:	<div style="background-color: yellow; width: 150px; height: 20px;"></div>		
Ort:	<div style="background-color: yellow; width: 150px; height: 20px;"></div>	Telefon:	<div style="background-color: yellow; width: 80px; height: 20px;"></div>
Bauvorhaben:	Schotterwerk		
Prüfabschnitt:	Sammelgrube		
Straße:			
Ort:	Werkstatt		
Prüfobjekt:	Sammelgrube Werkstatt		
Höhe Wasserpegel:	1.700 m	Pegeloberfläche:	3.801 m ²
Benetzte Fläche:	15.551 m ²	Füllvolumen:	6462.26 l
Zul. Verlustrate:	0.10 l/m ²	Zul. Wasserverlust:	1.56 l
Prüfzeit:	30.0 min	Zul. Pegelabfall:	0.4 mm
Beginn Sättigung:	18.11.2011 11:27:51	bei Pegelwert:	3.3 mm
Beginn Prüfung:	18.11.2011 11:29:35	bei Pegelwert:	27.1 mm
Prüfungsende nach:	30.0 min	Pegelabfall:	0.1 mm (0.38 l)
Prüfresultat:	Prüfung bestanden		
Prüfer:	Christian Pöhl	Wasserzugabe:	keine
		Prüfgerät:	RPG 23728

Pegelsensor:	#12345
Bemerkung:	Prüfung bestanden		
Protokolldatei:	111118112751.DAT

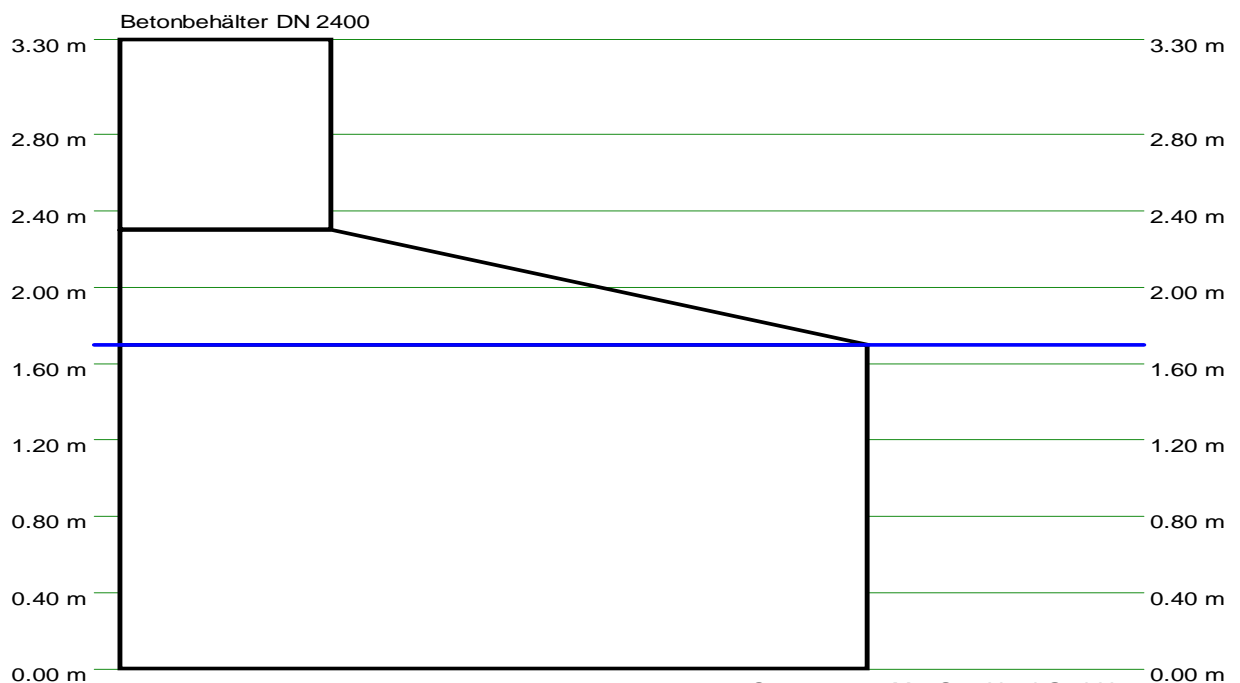
Pegelstand in Schachtgrafik bei 1.700 m
